# Biuro Projektów Budownictwa RBM sp. j.

PROJEKTOWANIE MOSTÓW I OBIEKTÓW INŻYNIERSKICH  
PROJEKTOWANIE REMONTÓW MOSTÓW I OBIEKTÓW INŻYNIERSKICH  
EKSPERTYZY, NADZORY, KONSULTACJE W ZAKRESIE BUDOWNICTWA MOSTOWEGO  
PROJEKTOWANIE DRÓG I ULIC

## Inwentaryzacja wraz z oceną techniczną mostu w ciągu drogi gminnej nr 496525P na rzece Ner w miejscowości Sobótka

Inwentaryzacja wraz z oceną techniczną mostu w ciągu drogi gminnej nr 496525P na rzece Ner w miejscowości Sobótka

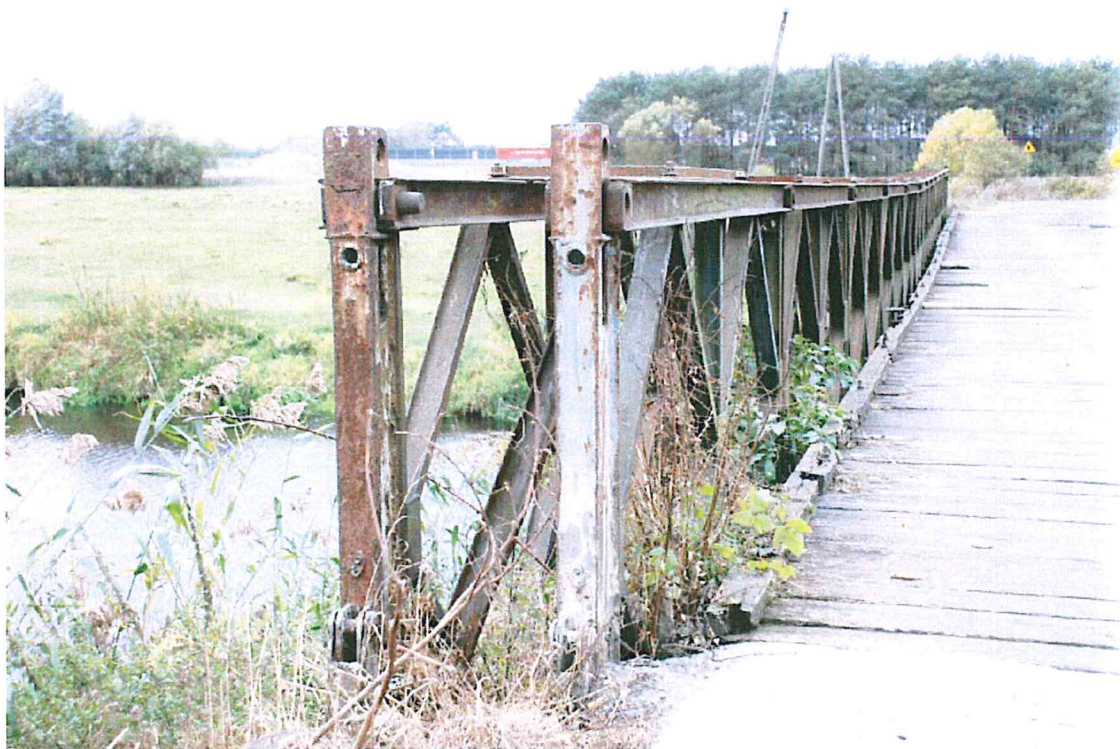
Fot. 5 Widok dźwigara - segment końcowy, powierzchniowa korozja , brak sworznia

Elementy modułowe dźwigarów całej konstrukcji posiadają znaczne ubytki powłok malarskich i jednocześnie odsłonięte powierzchnie pokryte są korozją. Pojedyncze elementy modułów kratowych wykazują uszkodzenia mechaniczne w postaci odkształceń przekroju. Połączenia sworzniowe segmentów są pokryte korozją. Na brzegu od strony m. Sobótka brakuje jednego sworznia łączącego dźwigar z elementem kończącym (ubytek ten nie ma istotnego wpływu na pracę konstrukcji).

- uzupełnienie elementów konstrukcji stalowej - klamer, łączników, stężeń wiatrowych,
- naprawa lub wymiana uszkodzonych elementów konstrukcji stalowej - klamry, wiatrownice,
- wymiana konstrukcji pomostu drewnianego,
- dostosowanie lokalizacji modułów podłużnic (zgodnie z punktem 5.2.),
- oczyszczenie uszkodzeń korozyjnych konstrukcji stalowej (**z pominięciem połączeń sworzniowych** w celu uniknięcia ich poluzowania),
- wykonanie powłok malarskich, antykorozyjnych,
- poprawa geometrii konstrukcji (naprawa wiatrownic),
- rektyfikacja oparcia dźwigarów.

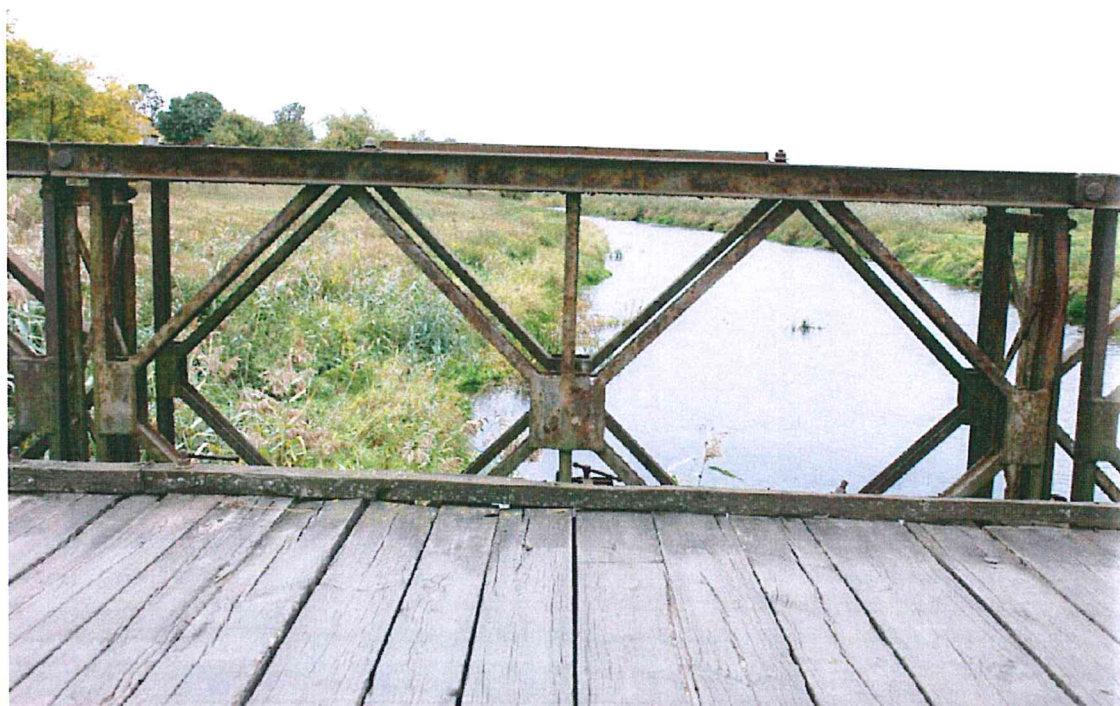
Fot. 6 Widok segmentu dźwigara - znaczne ubytki powłok malarskich , powierzchniowa korozja, uszkodzenie słupka segmentu

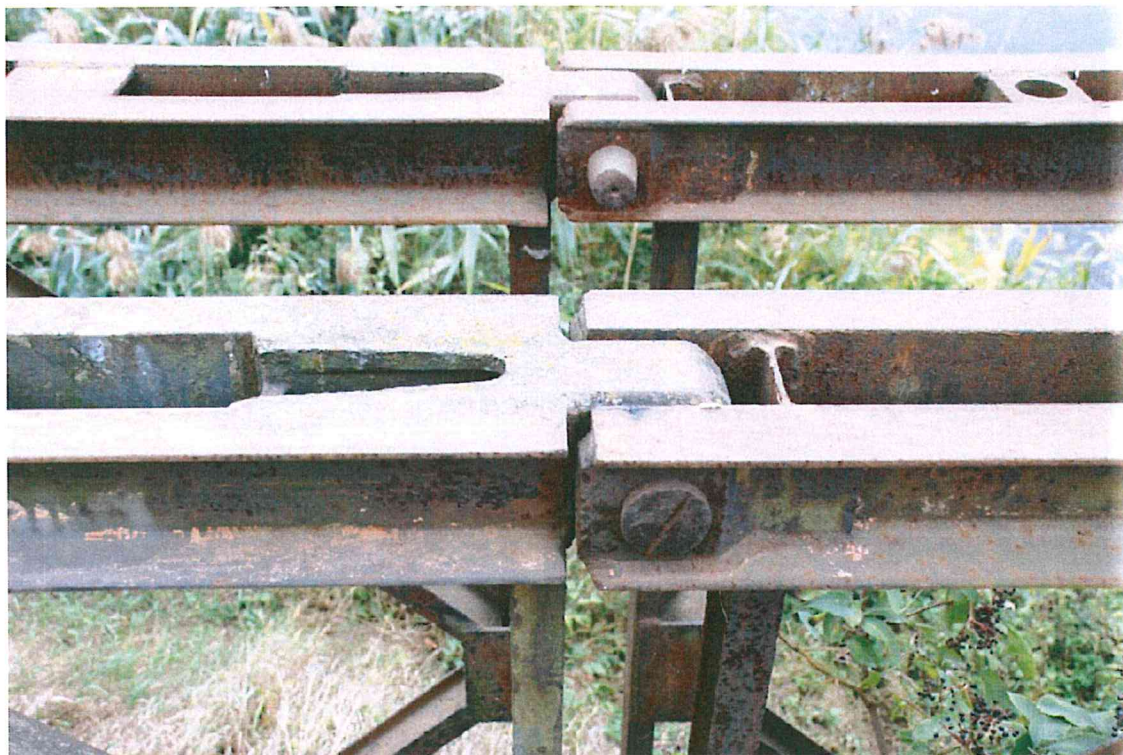
Fot. 7 Połączenie sworzniowe segmentów dźwigara kratowego - powierzchniowa korozja

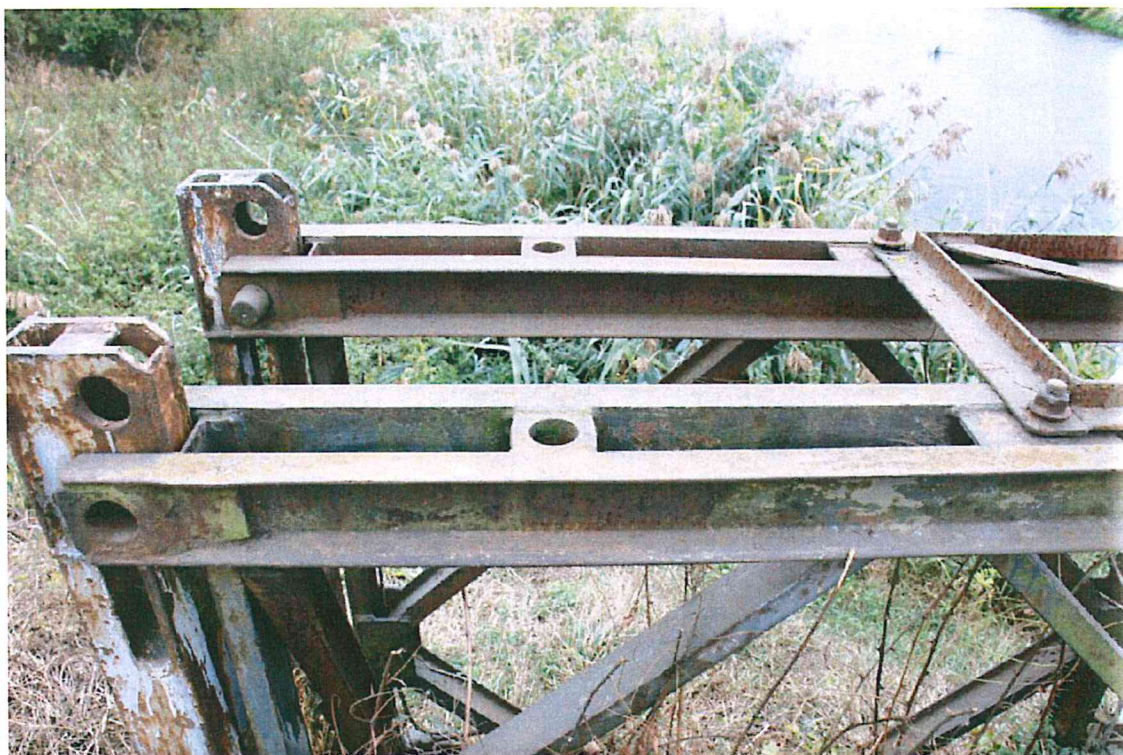
Fot. 8 Segment końcowy i element kończący - korozja powierzchniowa, brakujący sworzeń

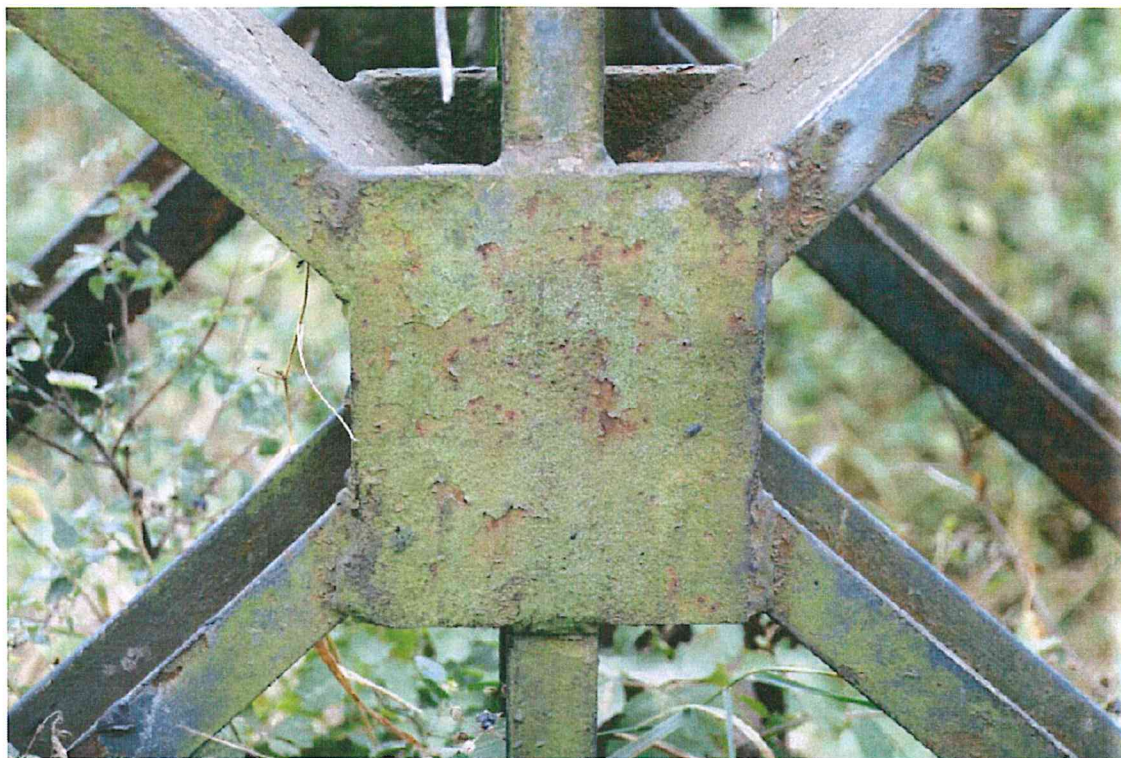
Fot. 9 Zbliżenie blachy węzłowej dźwigara kratowego - uszkodzenia powłok malarskich, korozja

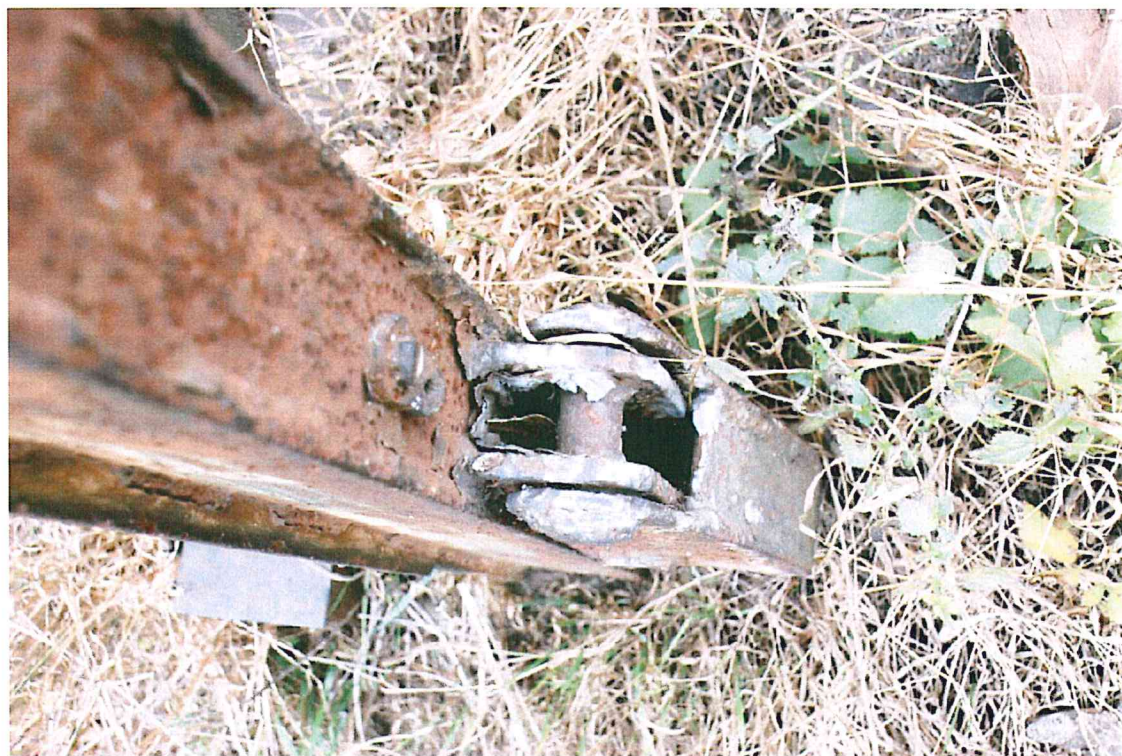
Fot. 10 Element kończący - zgorzel korozyjna

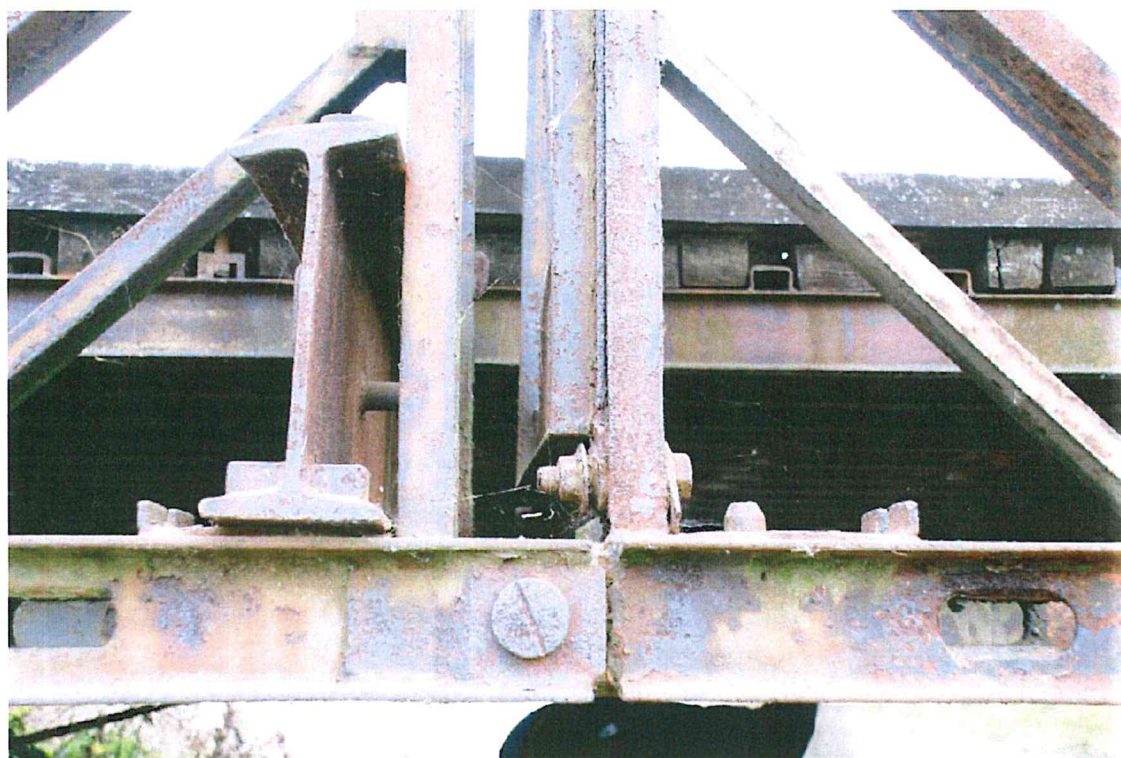
Fot. 11 Dolny węzeł dźwigara kratowego, poprzecznica - braki powłok malarskich, korozja, odkształcenie pasa poprzecznicy, brakująca klamra mocująca poprzecznicę

Poprzecznice wykonano z dwuteowników normalnych IPN 260. Ich powierzchnia posiada znaczne ubytki powłok malarskich i w odsłoniętych miejscach pokryta jest korozją powierzchniową. Mocowanie poprzecznic do dźwigara kratowego odbywa się z pomocą klamer systemowych. Klamry nie posiadają powłok malarskich i w znacznej części pokryte są korozją. Gwinty śrub dociskowych i przeguby klamer są skorodowane w różnym stopniu co może stanowić utrudnienie w korygowaniu połączenia. Podczas oględzin stwierdzono, że dla części poprzecznic brakuje klamer mocujących poprzecznicę do paneli dźwigara. Dla części poprzecznic brakuje pojedynczych klamer. Ma to wpływ na schemat pracy i przekazywanie obciążeń na poszczególne elementy konstrukcji mostu. Brak poprzecznicy kończącej po stronie

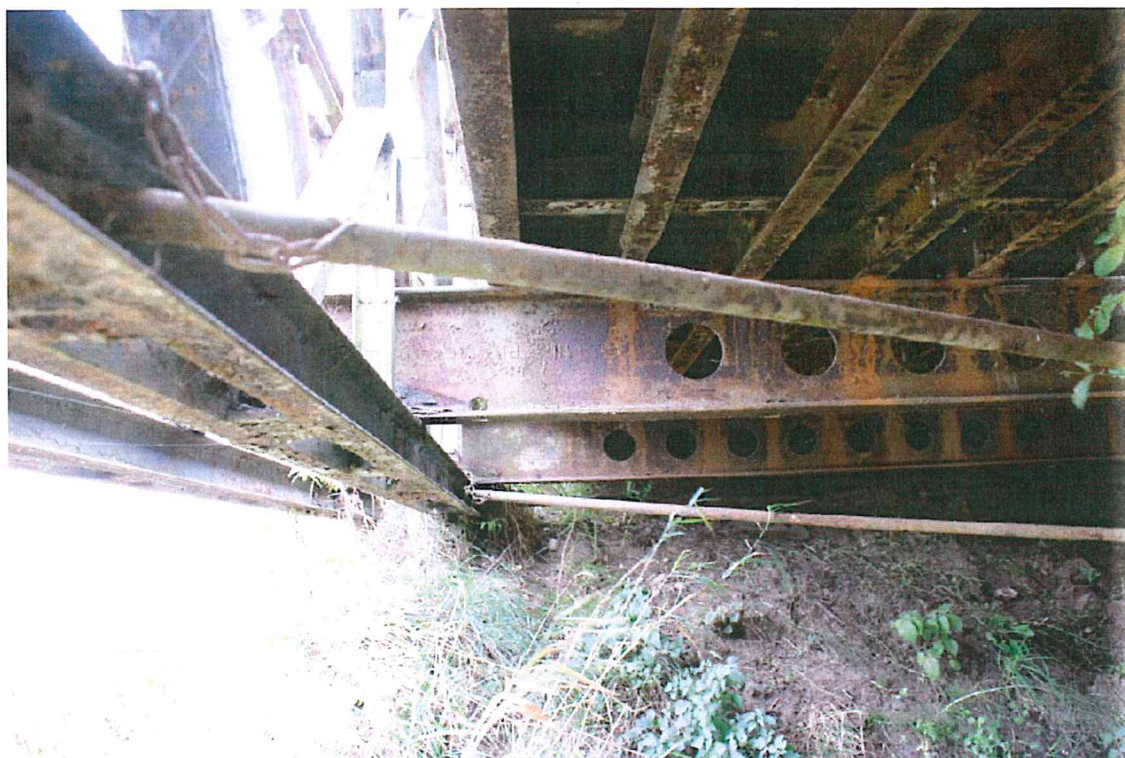
Fot. 13 Widok spodu konstrukcji, dolny pas dźwigara, poprzecznica, zestawy podłużnic, zwiatrowanie - uszkodzenia korozyjne elementów, poluzowane zwiatrowanie prętowe

Wiatrownice prętowe wykazują typowe dla całej konstrukcji stalowej uszkodzenia korozyjne. Szczególną uwagę zwraca to, że w wielu segmentach pręty wiatrownicy są luźne (do tego stopnia, że zwisają poniżej konstrukcji). Przynajmniej w jednym polu stwierdzono brak pręta dla jednego kierunku krzyżulca. Niektóre pręty poprzecznic są wygięte. Część elementów napinających (śruba rzymska) jest uszkodzona. Uszkodzenia, wybrakowania i brak naciągnięcia prętów wiatrownic mają wpływ na geometryczną niezmiennosć i odkształcenie poszczególnych segmentów konstrukcji.

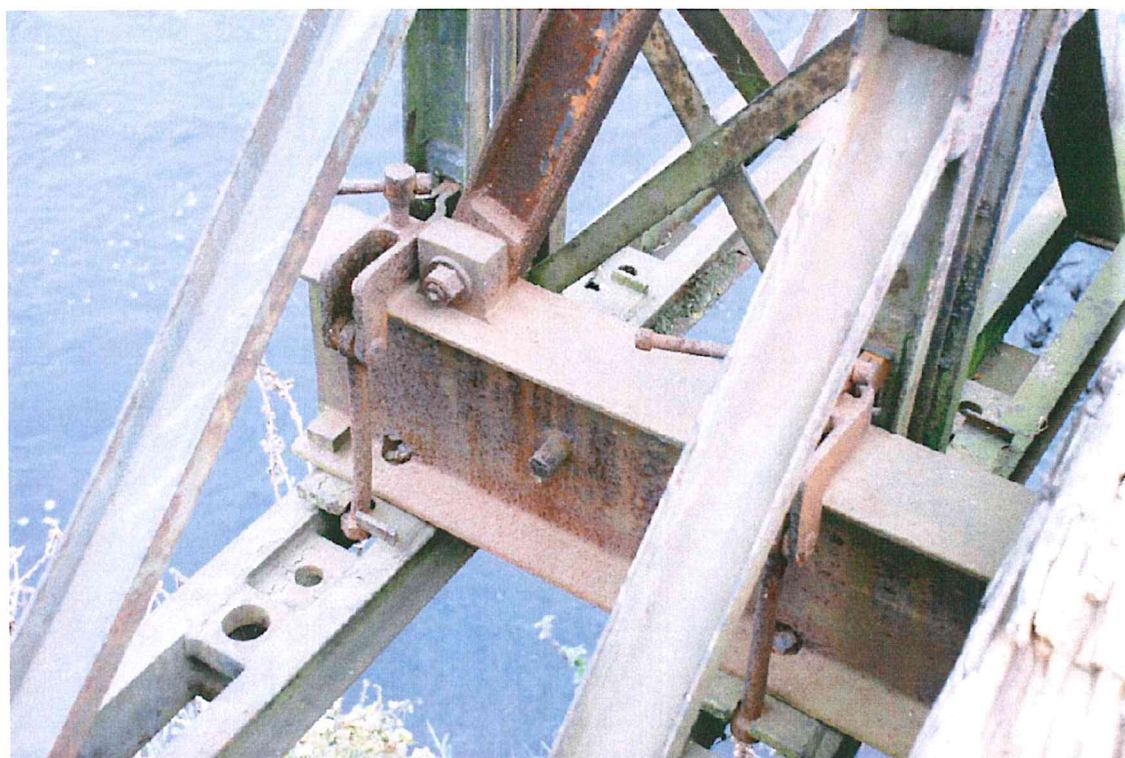
Fot. 14 Oparcie i mocowanie poprzecznicy - korozja elementów

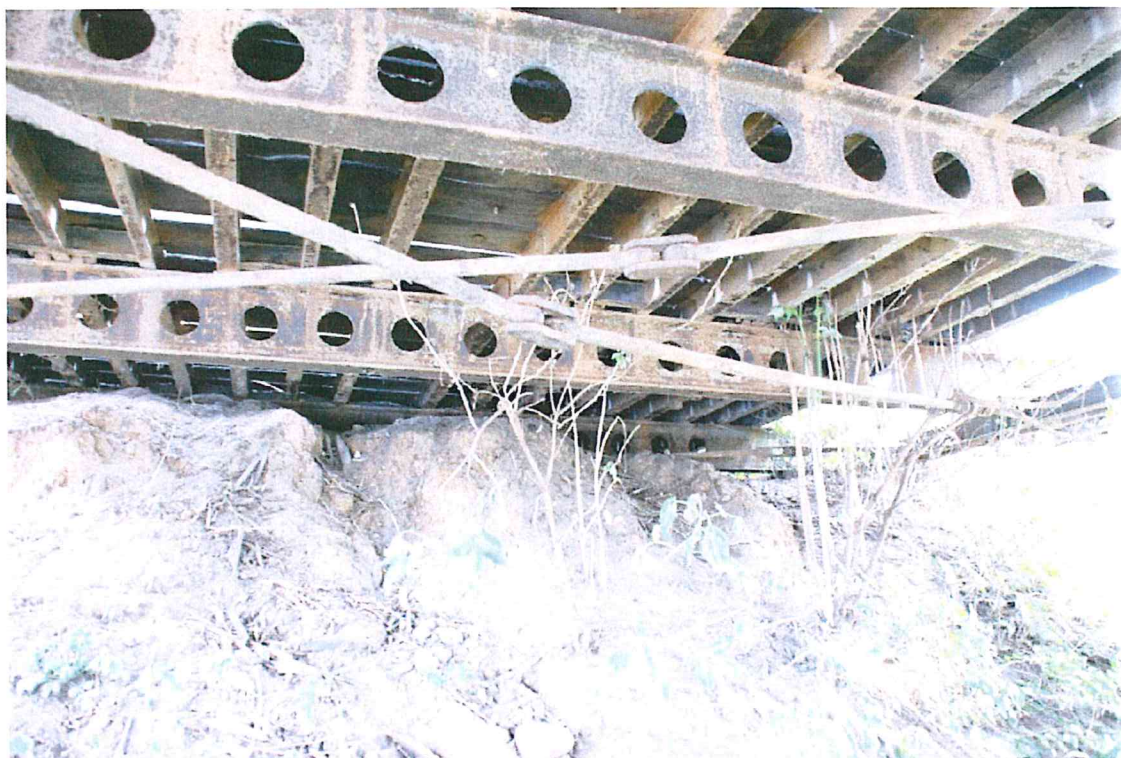
Fot. 15 Widok dołu konstrukcji - korozja elementów, poluzowane zwiatrowanie prętowe

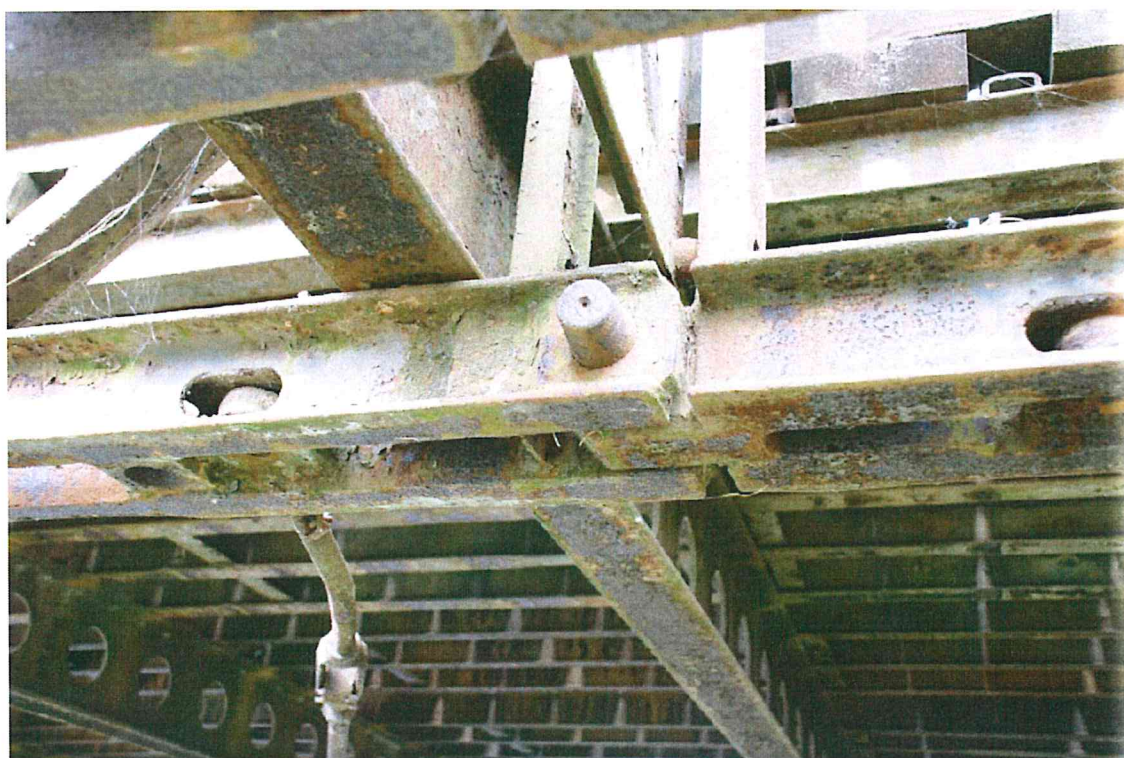
Fot. 16 Dolny pas dźwigara, oparcie poprzeczny, połączenie sworzniowe, mocowanie wiatrownicy - korozja elementów, poluzowana i wygięta wiatrownica

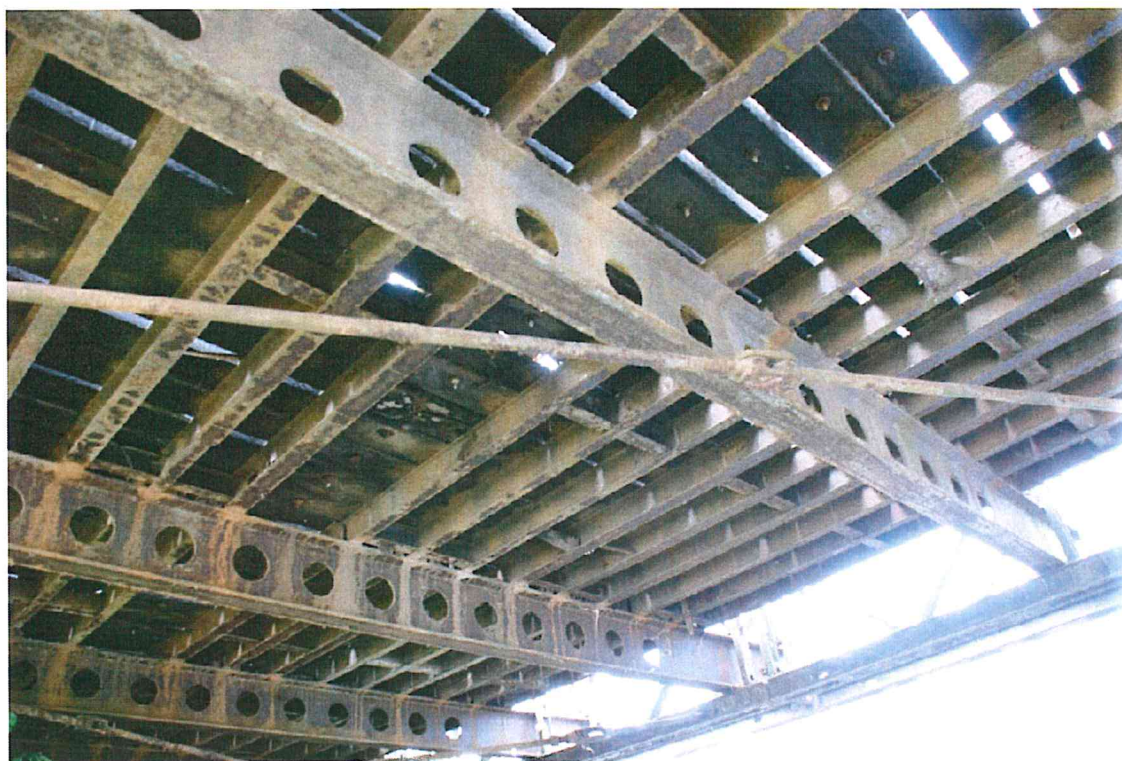
Fot. 17 Widok dołu konstrukcji - uszkodzenia korozyjne elementów, brakujące zwiatrowanie prętowe

Schemat obiektu zakłada prostoliniowy przebieg dźwigarów i pomostu. Oględziny konstrukcji wskazują na jej odkształcenie w planie, a strzałka tego odkształcenia wynosi kilkanaście centymetrów. Za prawdopodobną przyczynę takiego stanu najprawdopodobniej odpowiada opisany wcześniej stan wiatrownic.

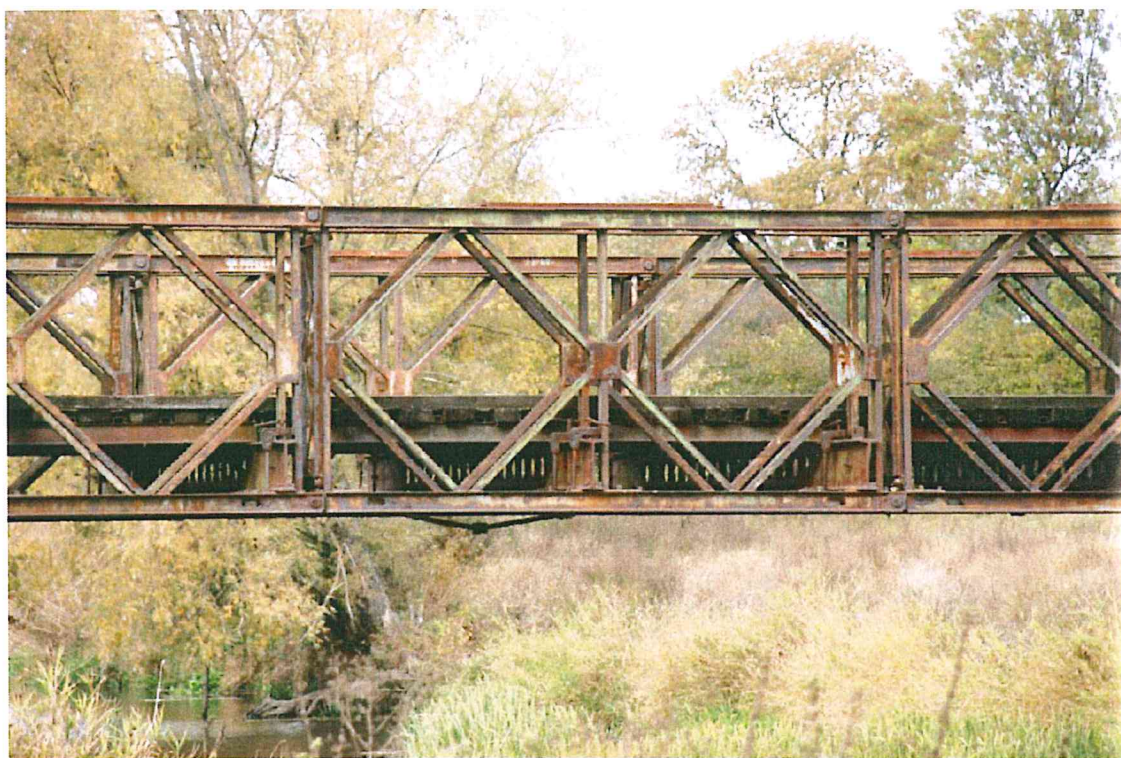
Fot. 18 Widok z boku konstrukcji mostu - korozja powierzchni elementów, widoczna luźna wiatrownica prętowa

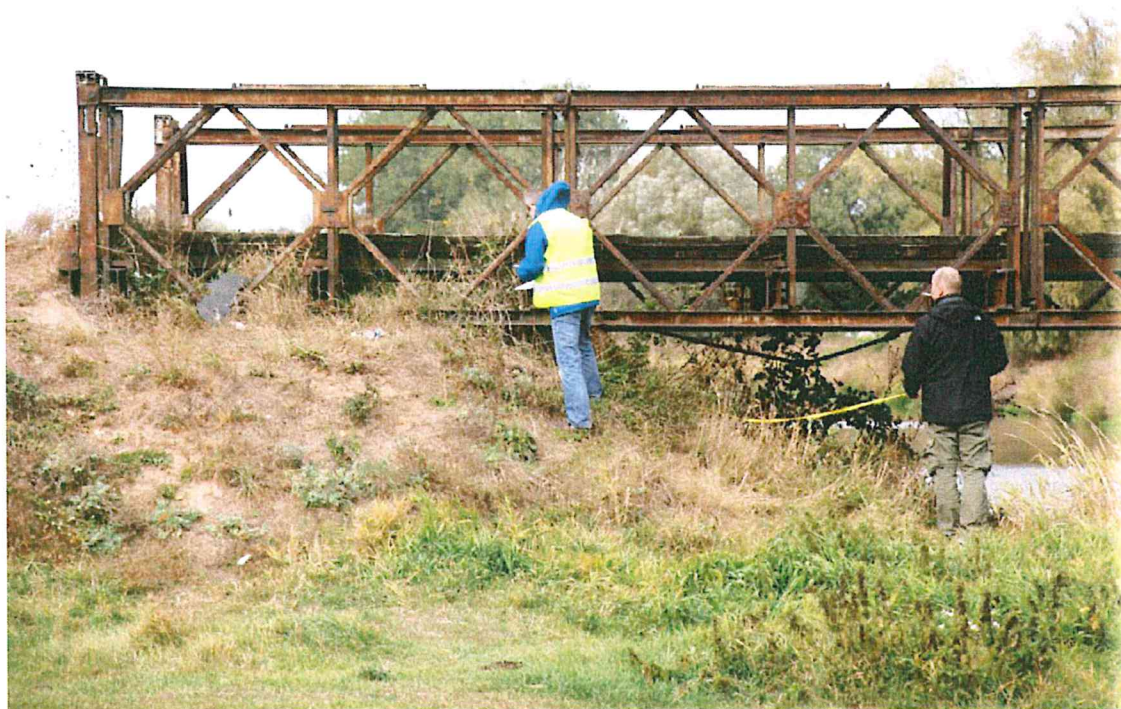
Fot. 19 Widok z boku konstrukcji mostu (strona lewobrzeżna) - korozja powierzchni elementów, widoczna luźna wiatrownica prętowa

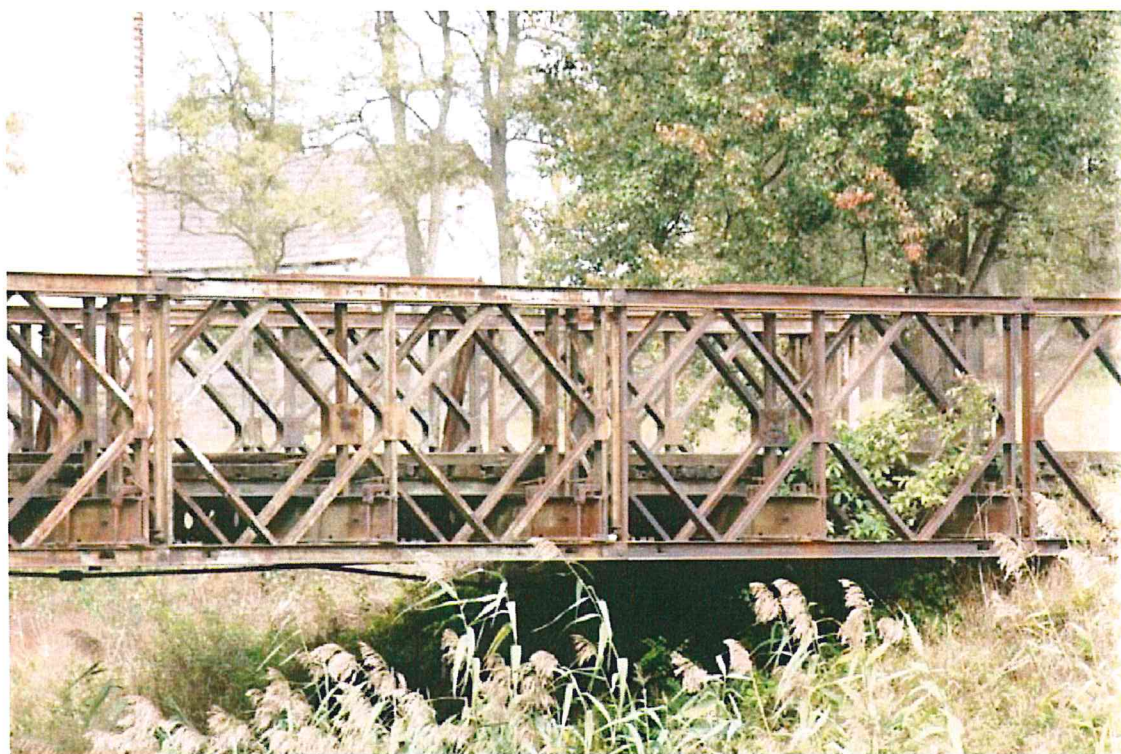
Fot. 20 Widok z boku konstrukcji mostu (strona prawobrzeżna) - korozja powierzchni elementów, widoczne luźne wiatrownice prętowe

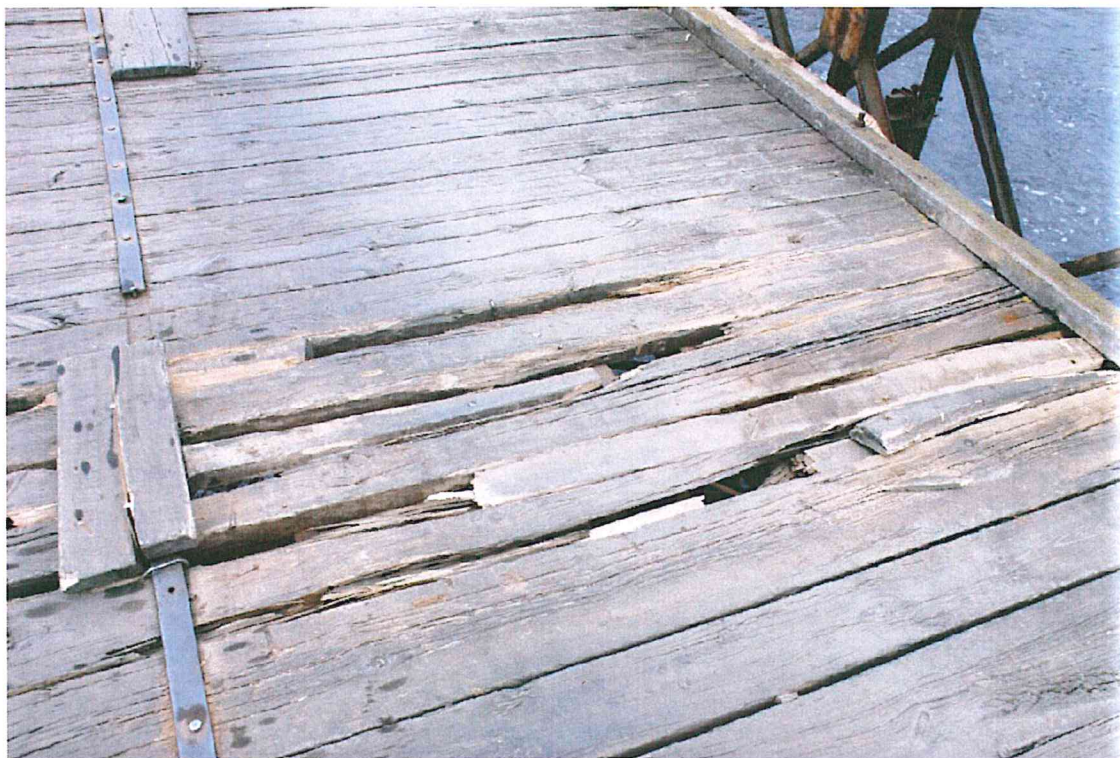
Fot. 21 Pomost drewniany - uszkodzenia i ubytki

Pomost drewniany posiada liczne uszkodzenia i ubytki nawierzchni. Część ubytków naprawiono za pomocą nabitych desek (rozwiązanie to jest nietrwałe). Mocowanie desek pomostu jest realizowane przy pomocy stalowych łączników, które dociskają za pośrednictwem drewnianych krawężników deski pomostu. Krawężniki w wielu miejscach są uszkodzone, a miejscami całkowicie zbutwiałe i wykruszone. Rzadkie mocowanie krawężnika za pomocą śrub oraz ubytki tego elementu

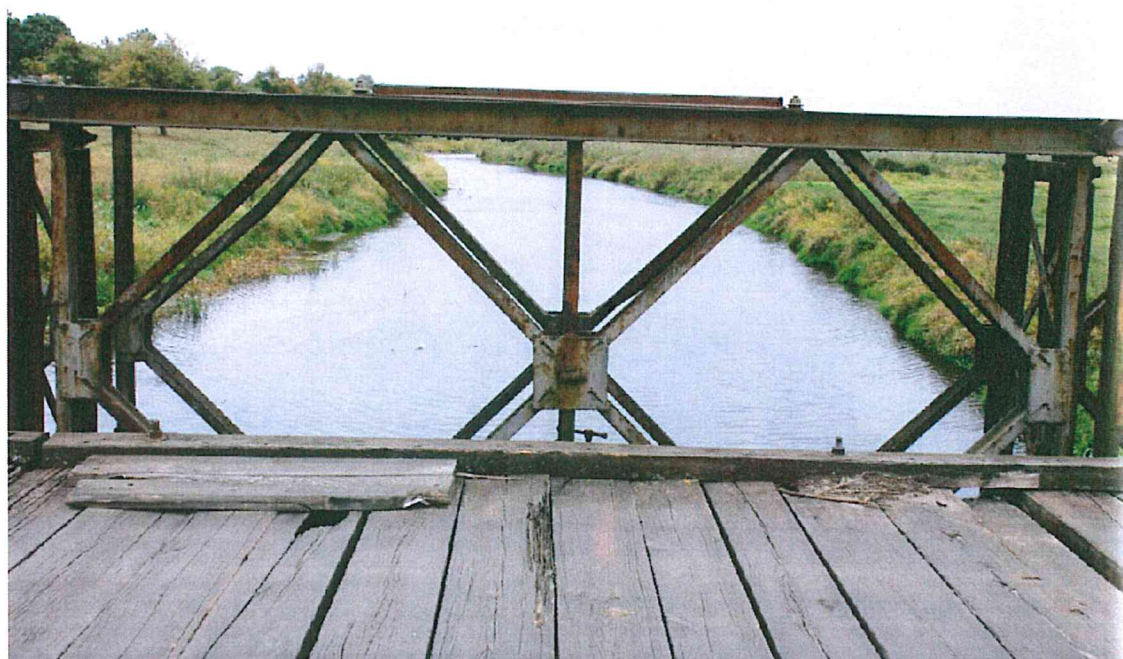
Fot. 23 Pomost drewniany - uszkodzenia i ubytki

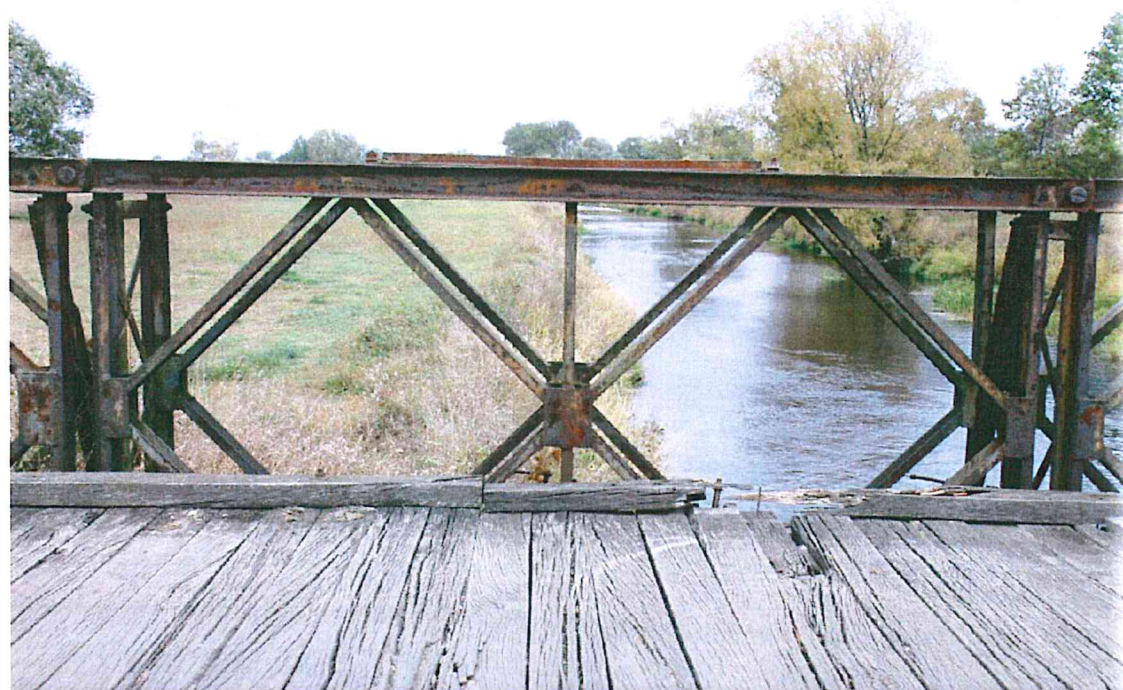
Fot. 24 Pomost drewniany - uszkodzenia i ubytki, zniszczony krawężnik drewniany

powodują, że miejscami deski pomostu wykazują luz. Jest to szczególnie zauważalne podczas przejazdu pojazdów.
